Technické posouzení

truhlářské konstrukce vstupní prosklené stěny

10. ZŠ Dřevnická Zlín

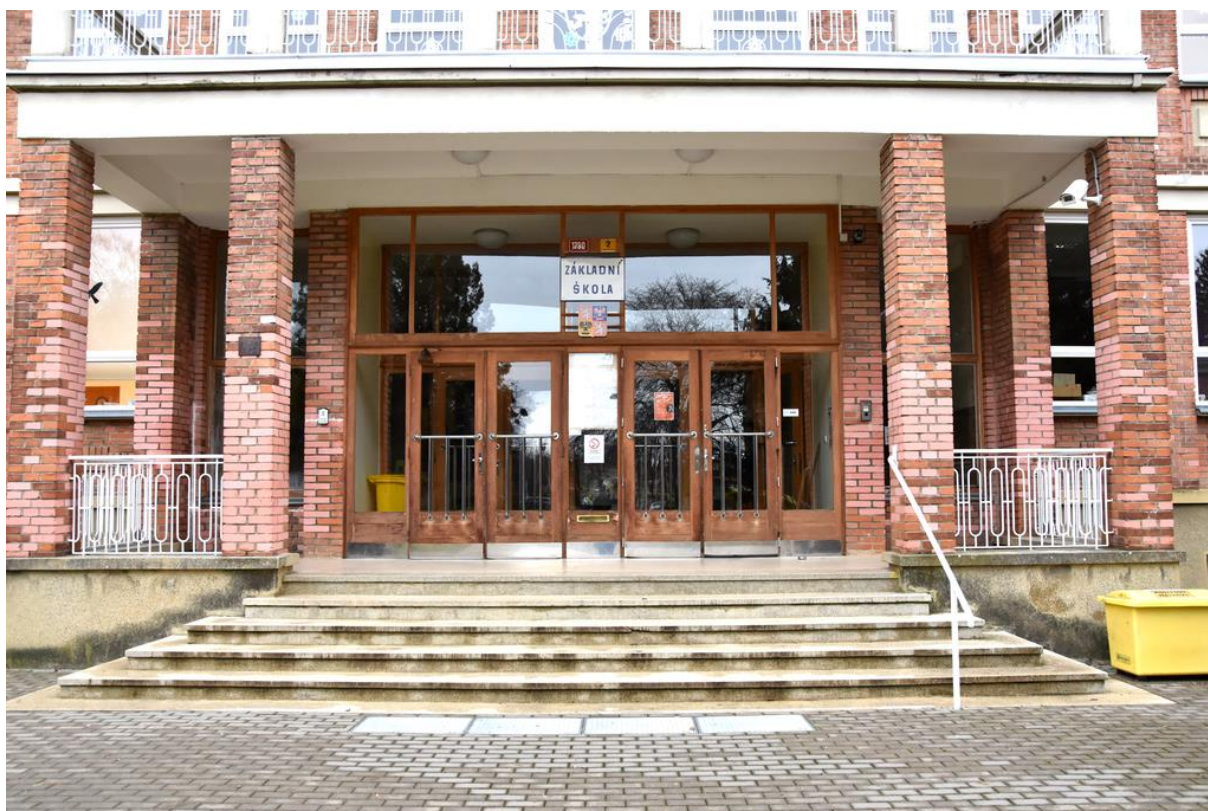
10. ZŠ Dřevnická, hlavní vstup, celkový pohled.

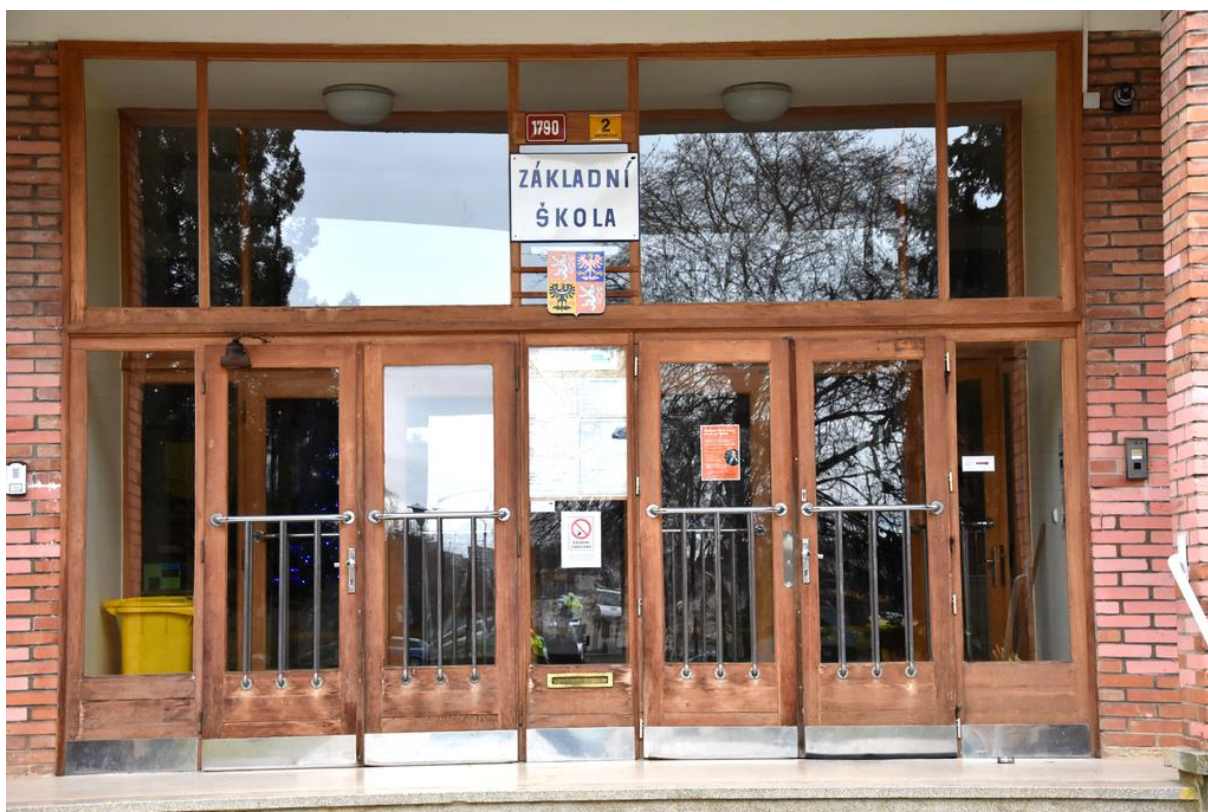
10. ZŠ Dřevnická, hlavní vstup, celkový pohled.

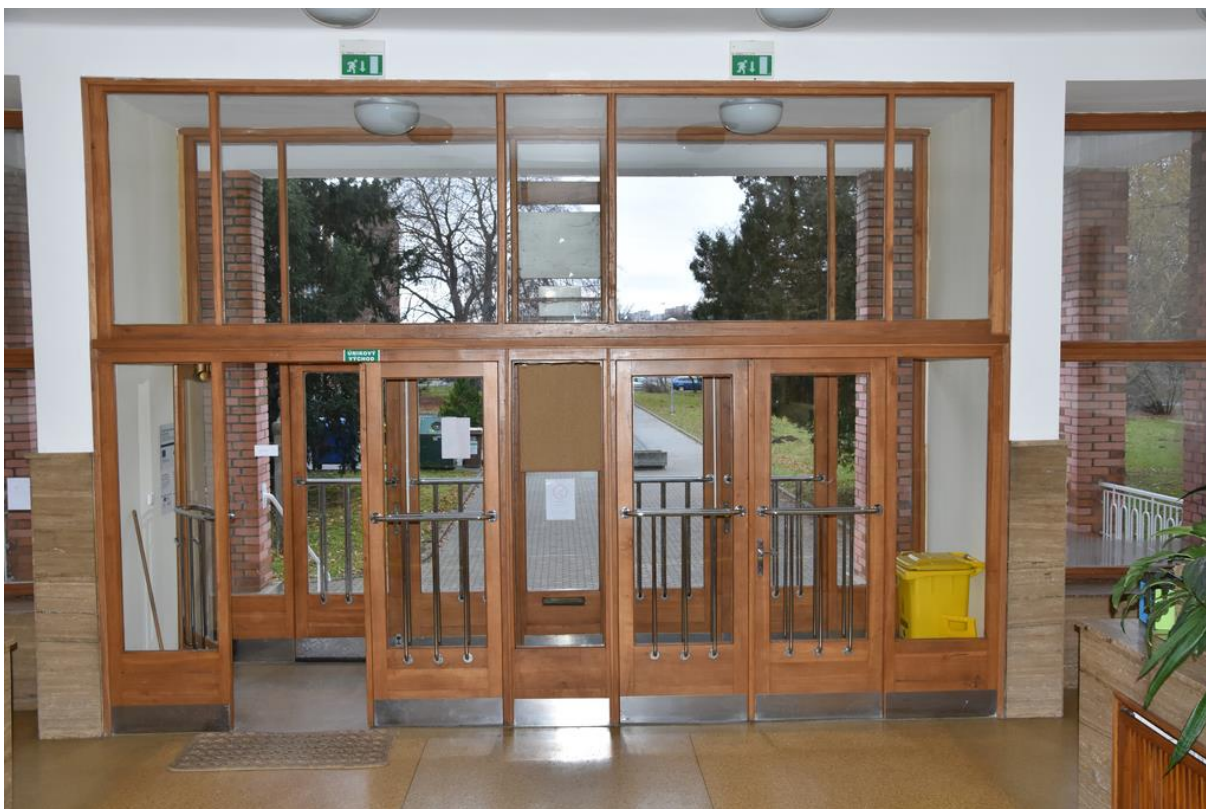
10. ZŠ Dřevnická, hlavní vstup, vnitřní stěna, celkový pohled.

- Vnitřní prosklená stěna zůstane zachována v plné míře, neboť technický stav a budoucí existence izolačně vyhovující vnější stěny nevyžaduje její výměnu.
- Vzhledem k současnému dobrému stavu prvku bude provedeno pouze sjednocení okopových plechů s novými dveřmi, instalace nových samozavíračů a případně zámků.
- Povrchová úprava je celistvá a nevyžaduje úplné odstranění lakové vrstvy. Lze pokračovat v nastaveném systému údržby, pokud takový není, doporučuji použití tvrdých voskových past pro průběžnou údržbu ploch.
- V případě potřeby zvýšení tepelně izolačních vlastností je možná instalace těsnění do dveřních spár a spodní hrany dveřních křídel.

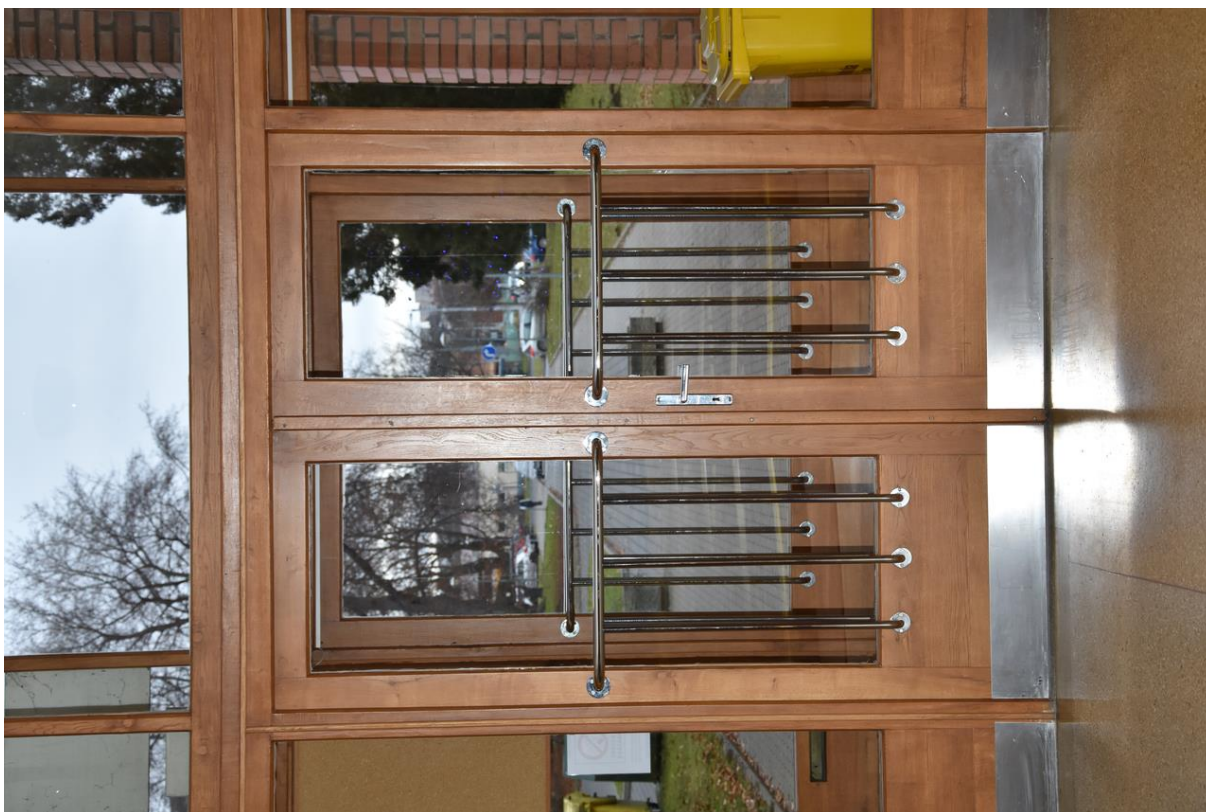
10. ZŠ Dřevnická, hlavní vstup, vnitřní stěna, detail dveří.

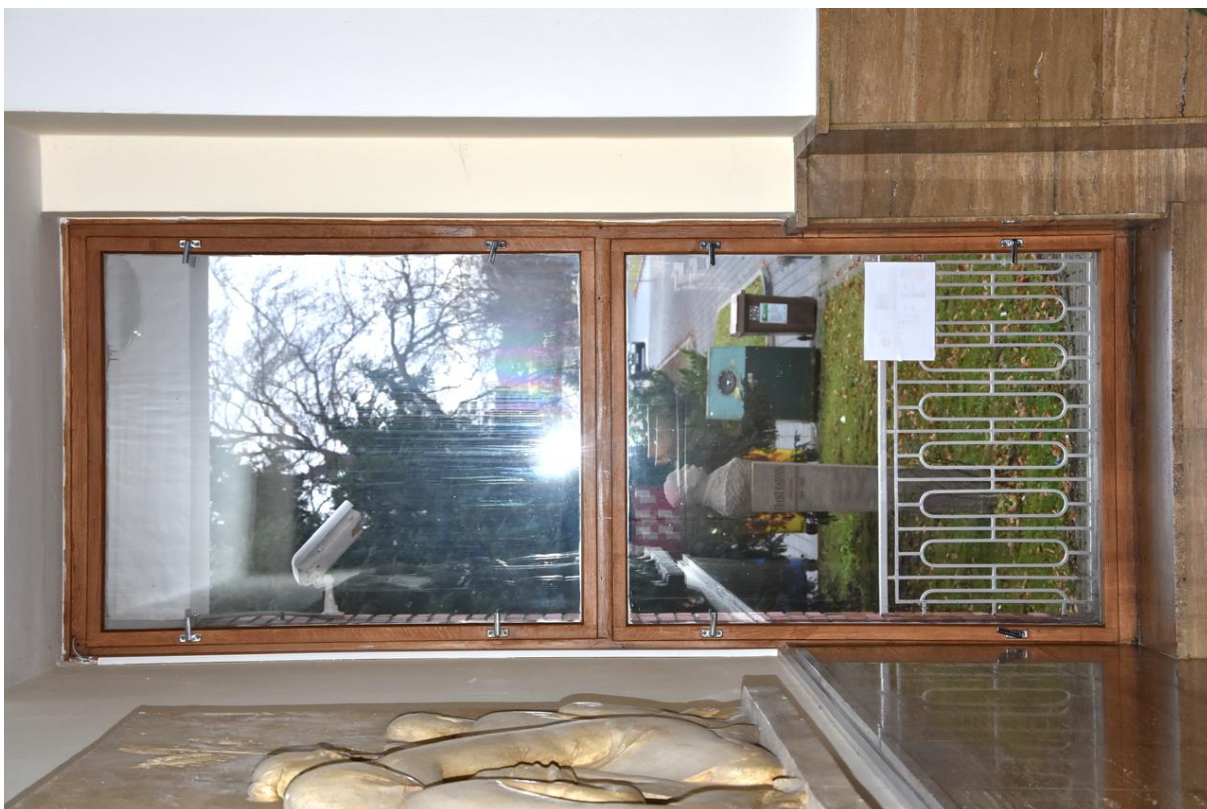
Do současnosti se původní stavebně truhlářské konstrukce dochovaly více méně v původním stavu. Sekundární konstrukční úpravou prošla pouze obě boční okna, k jejichž jednoduché pevné konstrukci byla doplňkově připevněna na rubové ploše (v interiéru) otvíravá okna s jednoduchým zasklením. Takto bylo dosaženo dodatečného zvýšení izolačních schopností s cílem zamezit tepelným ztrátám. Okna jsou upevněna v rámu pomocí čtyř chromovaných kliček (vždy dvě na svislých hranách oken), nelze je tedy vyklápat či otevírat, pouze vysadit za účelem údržby.

10. ZŠ Dřevnická, boční okno, celkový pohled.

- U obou bočních oken nebude již nová konstrukce dodržovat nepůvodní řešení s vyjímatelnými okenními křídly zevnitř, ale dojde k návratu k původnímu řešení, tedy rámy budou pevné neotvíravé s izolačními dvojskly.

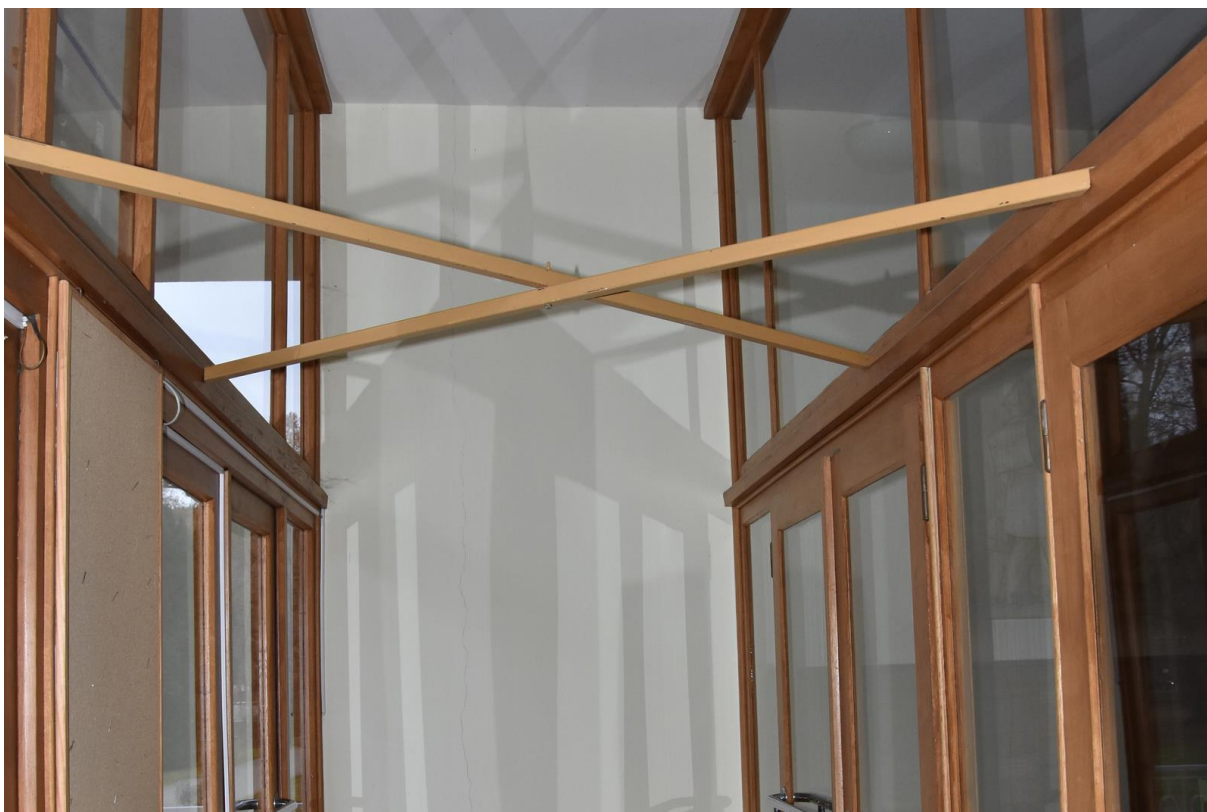
Vzhledem ke snížené pevnosti vnějšího rámu, zejména jeho špatnému kotvení do ostění, došlo v minulosti k několika úpravám. Zejména došlo ke vzájemnému spojení vnějšího i vnitřního rámu pomocí dvou diagonálně se protínajících dřevěných vzpěr zhruba uprostřed šířky obou prosklených ploch. Vzpěry jsou umístěny v mezidveři na úrovni horizontální dělící příčky mezi horním rámem a dveřmi, takže při běžném pohledu z vnějšku nejsou vidět. Za stejným účelem byly také instalovány dřevěné hranoly na bočních svislých vlysech vnějšího rámu (opět v prostoru mezidveří), ke kterým byl tento upevněn vruty. Na celkové snížení pevnosti vnějšího rámu mělo a má vliv několik faktorů. Jednou z hlavních příčin je již od počátku poměrně subtilní konstrukce obou stěn v kombinaci s velkou plochou bez možnosti kotvení jinde než po jejich obvodě. Dále pak celkové namáhání rámu zejména díky snížené

10. ZŠ Dřevnická, hlavní vstup, dodatečné zpevnění stěn dřevěnými příčkami.

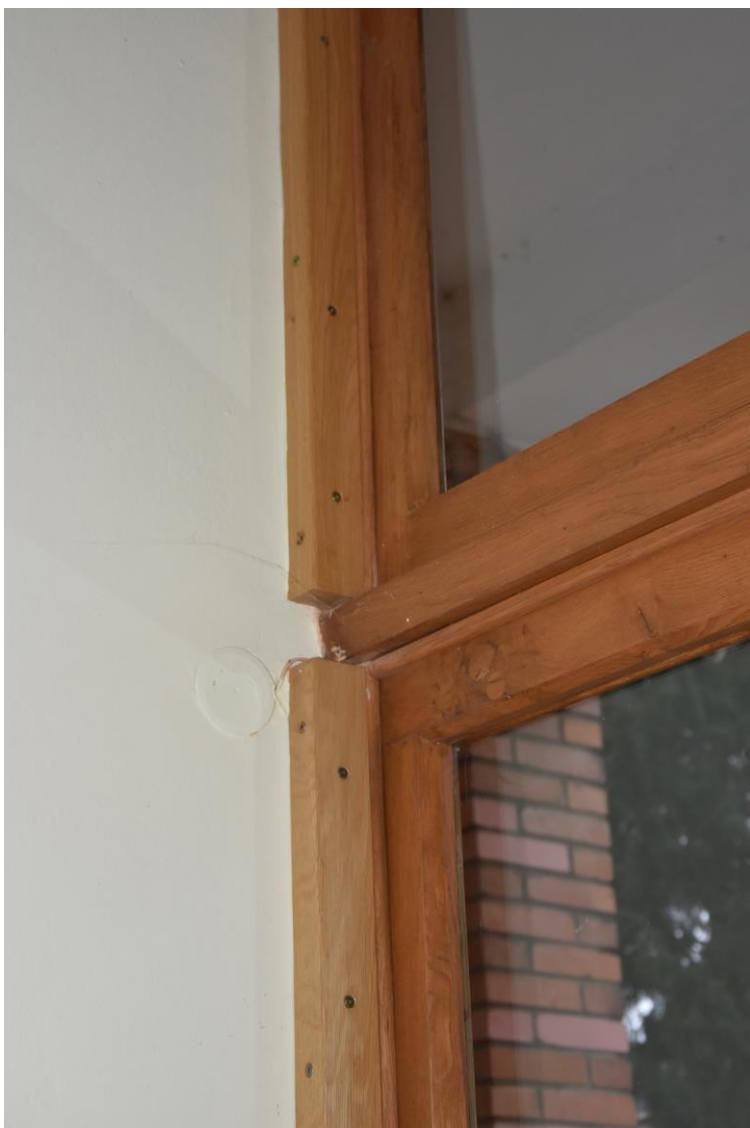
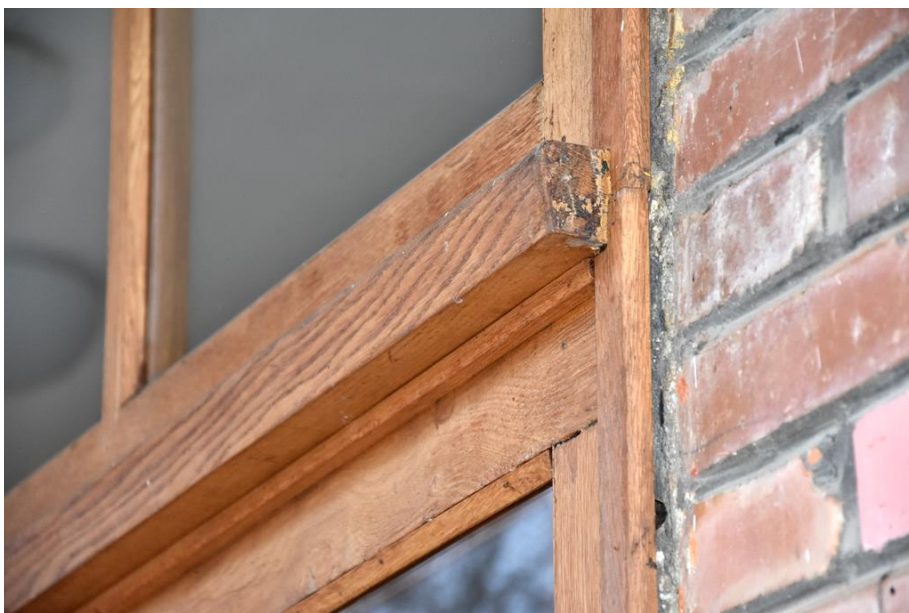
funkčnosti samozavíračů, nebo tlumičů zavírání. Při vysoké frekvenci použití dveří dochází k častým výrazným otřesům celé konstrukce, což se negativně projevilo v uvolnění celé stěny zejména tak jejího kotvení do zdiva.

10. ZŠ Dřevnická, hlavní vstup, dodatečné upevnění rámu ke stěně a viditelná spára vnější mezi rámem a ostěním.

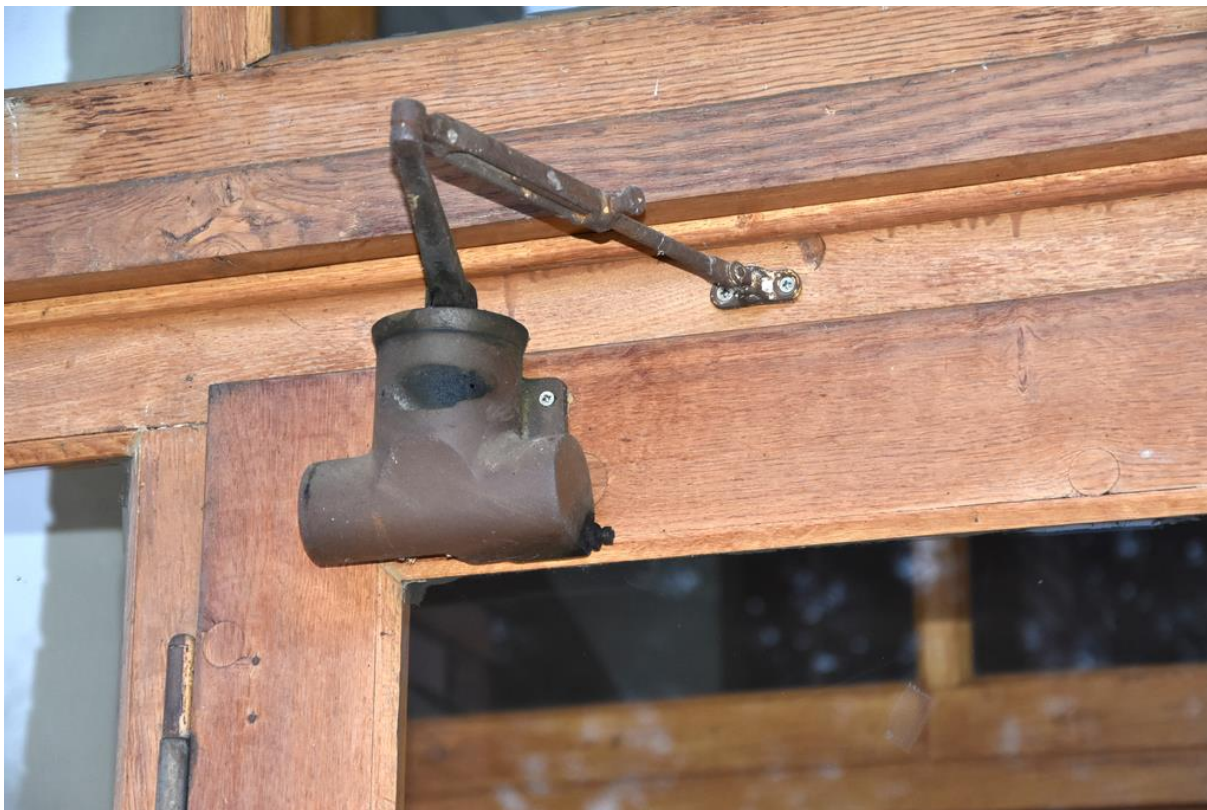
Všechna dveřní křídla byla v nedávné minulosti ve spodní části oboustranně opatřena nerezovým okopovým plechem. Zda byla dveřní křídla takto chráněna již od počátku není jasné. U dvojice pravých dveří (vnitřních i vnějších) došlo také k výměně původních zadlabaných pantů za moderní a byl navýšen jejich počet – z původních tří pantů na jednom křídle na čtyři. Samozřejmostí je také výměna původních zámků a klik za moderní včetně tzv. elektronického vrátného. Na levé dvojici extenzivně využívaných dveří se dochovaly zřejmě původní samozavírače dveří „BRANO“.

10. ZŠ Dřevnická, detail původního samozavírače „BRANO“.

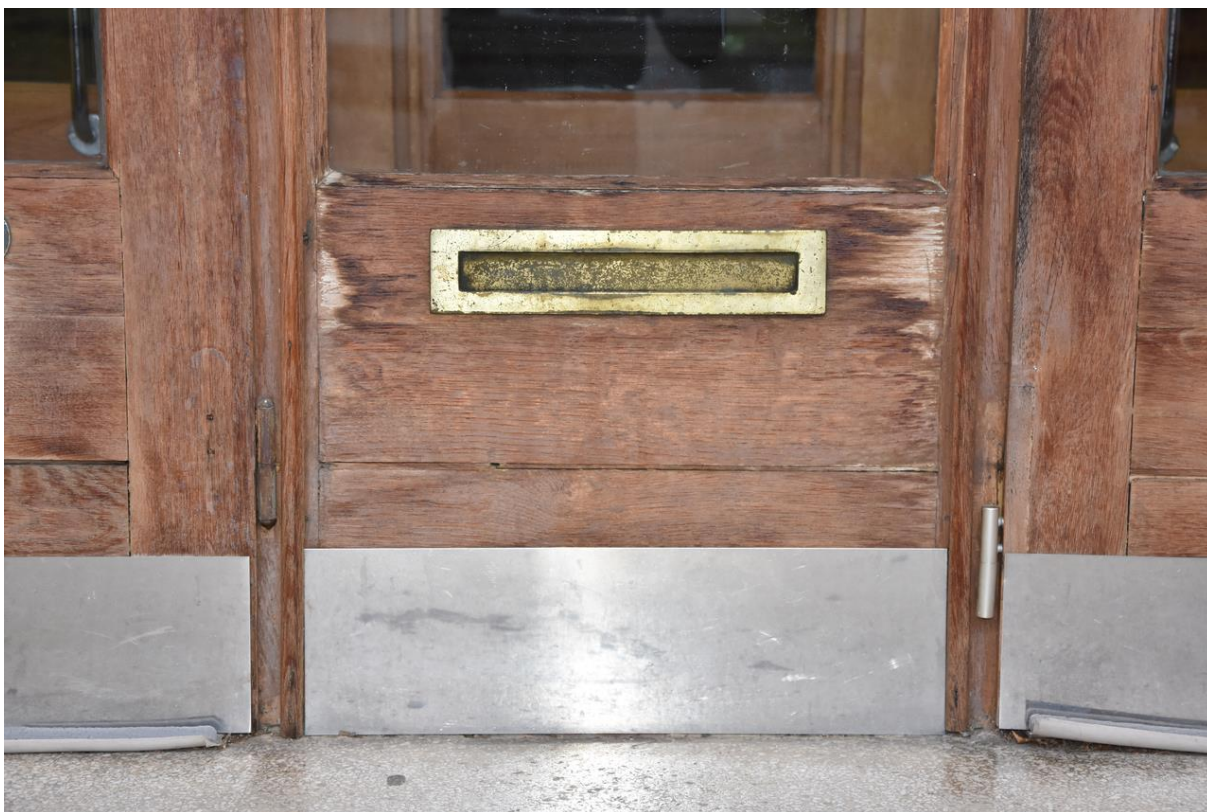
10. ZŠ Dřevnická, detail původního vhozu pro poštu na vnější stěně uprostřed.

- Pro nově zhotovené prvky budou použity některé původního kování, jmenovitě výrazná kovová madla, nebo vhoz na dopisy. Jejich povrchové pokovení bude řemeslně obnoveno.

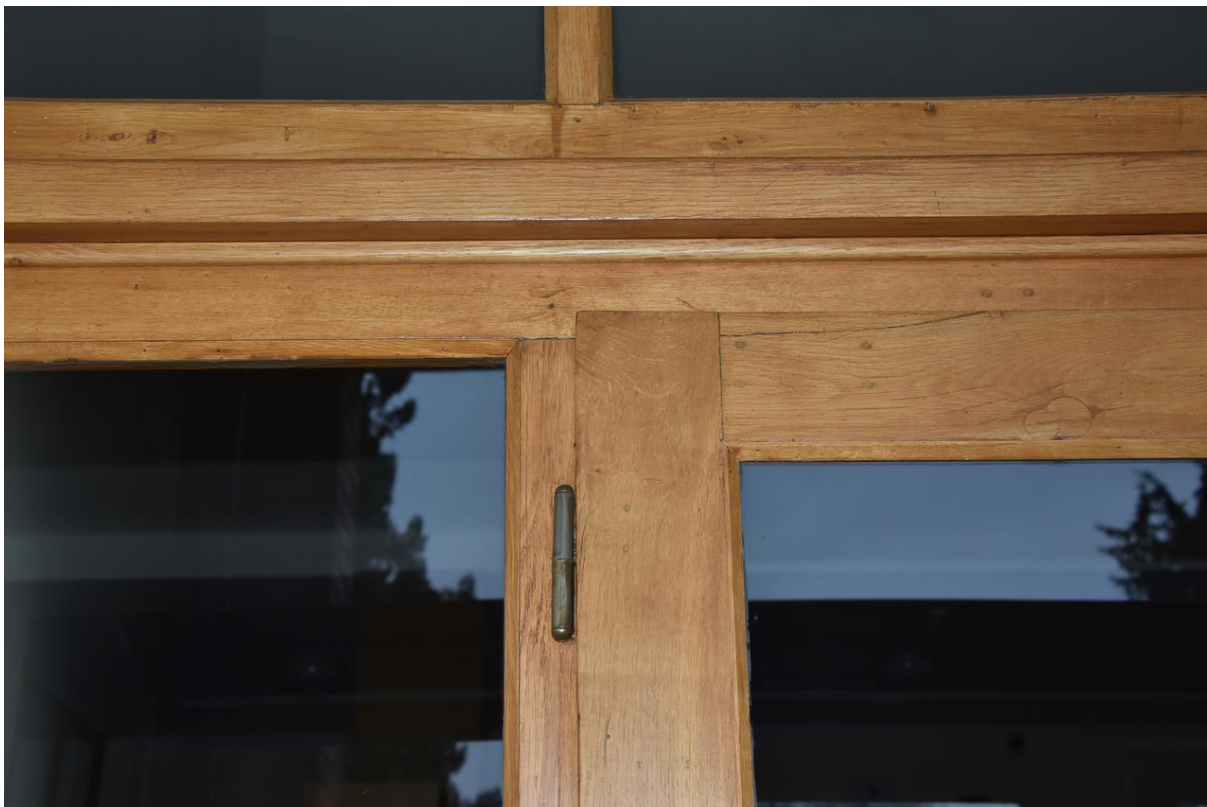
V místě původních ocelových prvků (panty, zástrče...) došlo v kombinaci se vzdušnou vlhkostí k vytvoření tmavých skvrn, což je přirozená reakce dubového dřeva a lze ji považovat za přirozenou patinu.

10. ZŠ Dřevnická, hlavní vstup, detail velmi jednoduché profilace konstrukce a původního pantu.
